## **Projeto Indicadores de concreto – Experiência Canteiro Modelo** *Concrete Indicators Project - Construction Site Experience Model*

Este trabalho visa descrever e analisar a experiência obtida na segunda etapa do Projeto Indicadores de Concreto, que foi desenvolvida em conjunto com o SINDUSCON-DF, UnB, Construtoras, Concreteiras e os Laboratórios de controle tecnológico do Distrito Federal, conhecida como Canteiro Modelo.

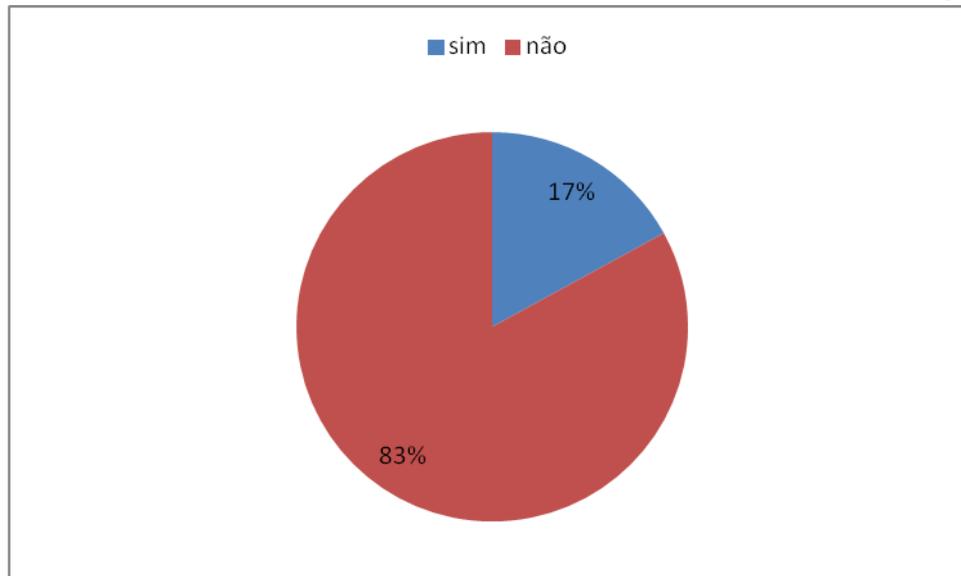
Figura 2 – Pontualidade do serviço de concretagem.

Na Figura 2 são apresentados os dados sobre a pontualidade do serviço de concretagem.

O resultado encontrado justifica a necessidade de uma ação mais efetiva de ambas as partes. Uma solução encontrada é vincular este requisito ao contrato, por meio de multas e descontos a partir de uma percentagem pré-estabelecida no acordo. Esta atitude poderá gerar um planejamento mais efetivo, identificando as retrições para a realização da atividade além de soluções após a sua identificação.

Uma estratégia que deve ser utilizada pelas concreteiras e construtoras é a identificação da real das causas de atrasos, pois só assim é possível encontrar uma ação corretiva. Para tanto deve ser usada ferramentas da qualidade, como 5W2H, diagrama de pareto, espinha de peixe e outras. A partir, desta identificação, por meio de uma análise crítica, é possível traçar metas a serem cumpridas. Assim efetivamente é possível girar o ciclo PDCA e buscar a melhoria contínua nos processos.
