Projeto “Indicadores do Concreto”

Relatório Final – Terceira e Quarta Etapas

Entidade: Sinduscon-DF

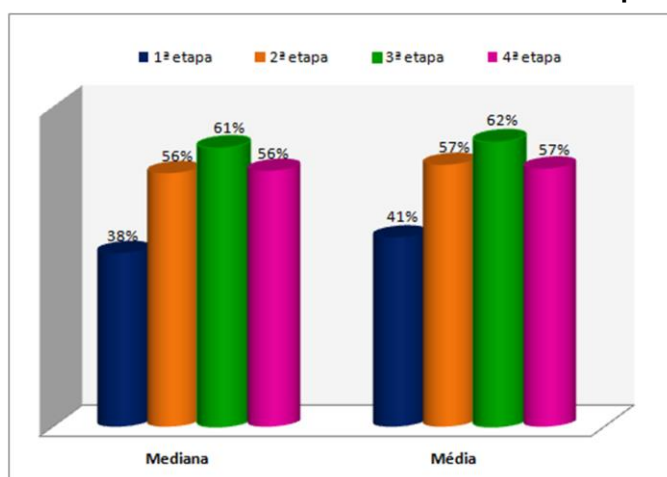
Gráfico 16: Percentuais médios e medianos das pontualidades em cada etapa

O Gráfico 16 a seguir apresenta os percentuais médios e medianos de pontualidade.

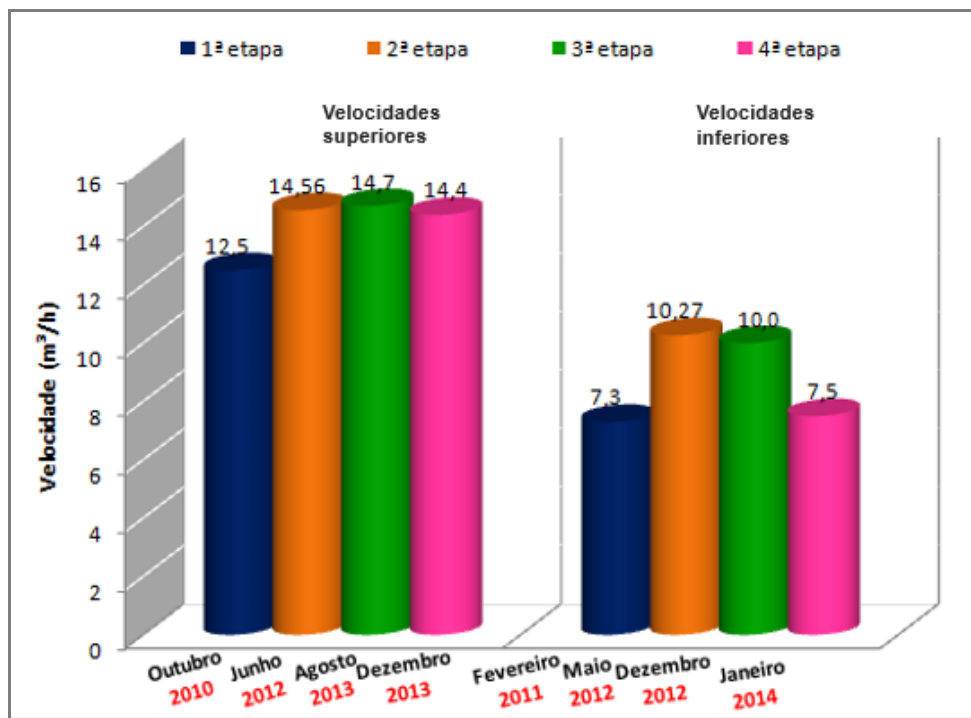
Gráfico 21: Velocidade de concretagem superior e inferior em cada etapa

O Gráfico 21 a seguir apresenta as velocidades superiores e inferiores por etapas. Mais uma vez percebe-se a estagnação do indicador, seja na constância do valor medido para o índice de velocidades superiores nas três últimas etapas, seja pelo baixo valor obtido para o índice de velocidades inferiores.

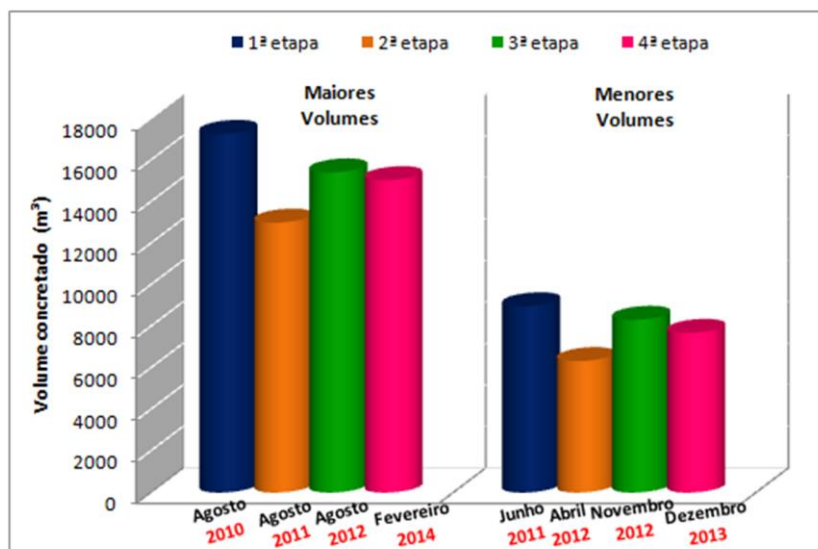
Gráfico 23: Maiores e menores volumes concretados

A seguir apresentamos os Gráficos 23 e 24, comparativo entre etapas dos maiores e menores volumes concretados, e das médias e medianas dos volumes concretados pelos canteiros.

A primeira etapa do projeto é a que apresentou melhores índices de máximo e mínimo absoluto e média e mediana.

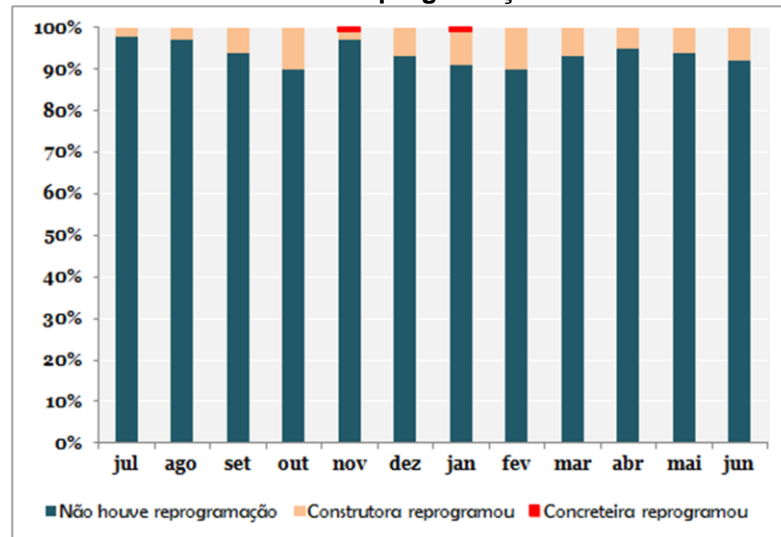
Gráfico 25: Indicadores de reprogramação de concreto - 3ª Etapa

A partir da terceira etapa disponibilizamos gráfico da série temporal referente à reprogramação, conforme Gráficos 25 e 26 e Quadro XV a seguir.
