RELATÓRIO FINAL

Segunda Etapa

Projeto “Indicadores do Concreto”

Relatório Final da Segunda Etapa do “Projeto Indicadores do Concreto”

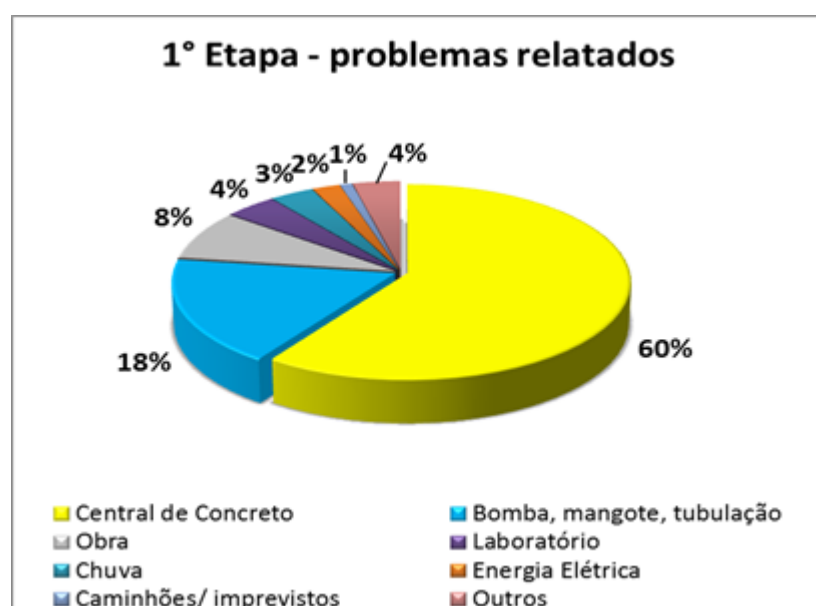
Gráfico 8

Problemas Relatados - 1º Etapa	freq.	%
Central de concreto	189	60
BMT - bomba/mangote e tubulação	56	18
Obra	26	8
Laboratório	13	4
Chuva	11	6
Energia elétrica	7	2
Caminhões/imprevistos	3	1
Outros	12	4
TOTAL	317	100,0

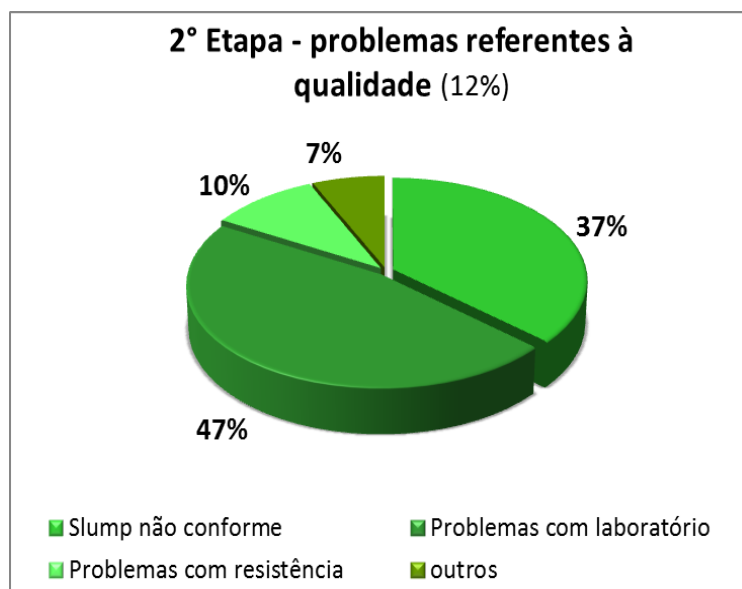
Gráfico 12

Dos 12% de queixas referentes à qualidade do concreto, Quadro XI e Gráfico 12, das quais 47% referiram-se a laboratórios genericamente, 37% a não conformidade de Slump, 10% a problemas relacionados à resistência do concreto e 7% a outros, tais como concreto vencido e retardo de pega. Na primeira etapa o item de qualidade de concreto sequer foi destacado, Quadro VII, todavia podemos entender que parte dos 6% de problemas conferidos ao item laboratório possa ter alguma ligação com este grupo.

Problemas referentes à qualidade - 2º Etapa		
Slump não conforme	37%	11
Problemas com laboratório	47%	14
Problemas com resistência	10%	3
outros	7%	2
Total	100%	30

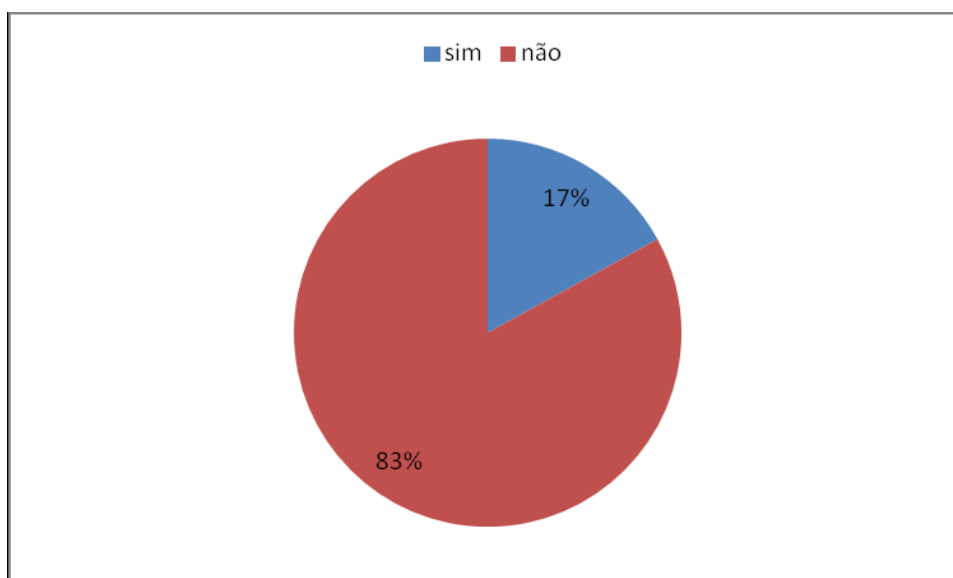
Figura 2 – Pontualidade do serviço de concretagem

Na Figura 2 são apresentados os dados sobre a pontualidade do serviço de concretagem.

O resultado encontrado justifica a necessidade de uma ação mais efetiva de ambas as partes. Uma solução encontrada é vincular este requisito ao contrato, por meio de multas e descontos a partir de uma percentagem pré-estabelecida no acordo. Esta atitude poderá gerar um planejamento mais efetivo, identificando as retrições para a realização da atividade além de soluções após a sua identificação.
